パイロジェル™XTによるCUI抑制効果

●パイロジェル™XTを用いた増し保温工法

●ACM センサーを用いた腐食抑制効果確認試験

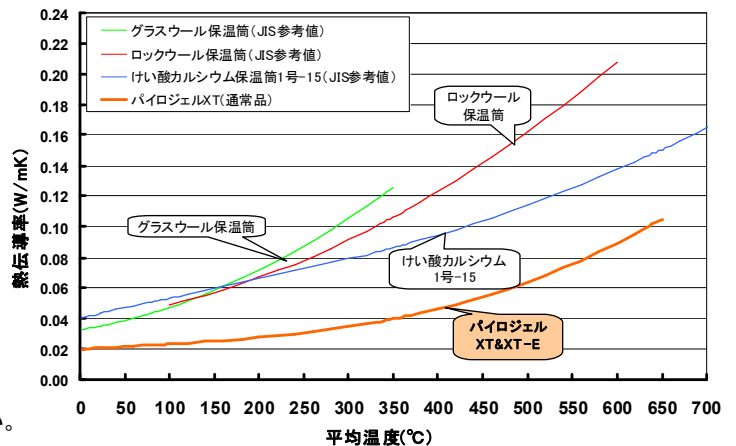
パイロジェル™XTは、シリカエアロジェルを不織グラスファイバーブランケットで補強した保温用途向けエアロジェル・ブランケットです。
低熱伝導性、はっ水性、蒸気透過性、柔軟性等の特性を持ち、取り扱いやすさにおいても優れた断熱材です。

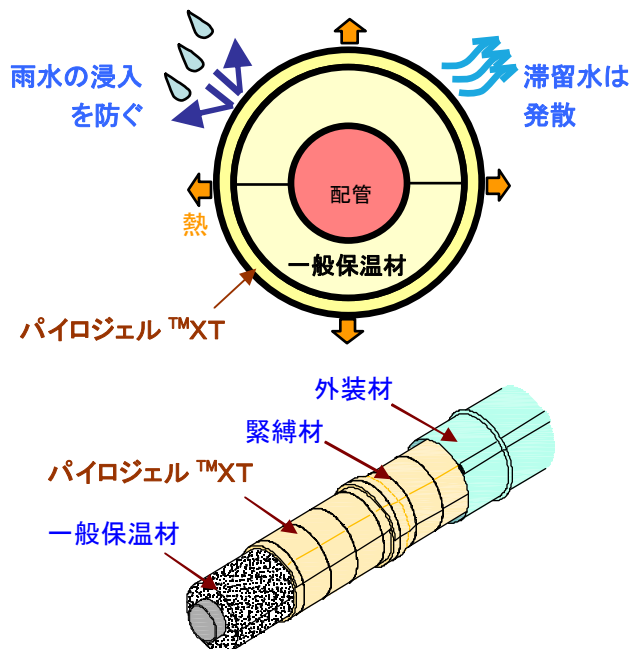
増し保温工法は、一般保温材にパイロジェル™XTを重ね巻きすることで雨水の浸入を遮断し、含水による配管腐食(CUI)および断熱機能の劣化に対する予防保全として効果的な工法です。仮に枝管等から雨水が浸入してしまった場合でも、運転状態であればパイロジェル™XTの優れた断熱特性から保温材の内部温度が上昇し滞留水を発散させます。

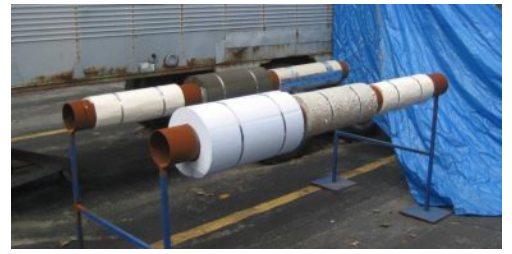
試験状況

150Aの配管に保温材を取り付け、外装板無し状態で85日間放置した後、目視にて錆の発生状況を観察した。尚、取付けた保温厚は同等の断熱性能とした。

パイロジェル™XTを施工した配管表面には腐食は確認されなかった。

仕様	パイロジェル™XT (15mm)	ロックウール(40mm) + パイロジェル™XT(15mm)	ロックウール (40mm)	けい酸カルシウム (65mm)
85日間放置後				
結果	腐食なし		配管上面に軽度の酸化膜生成。	接触面全体に大きな腐食。

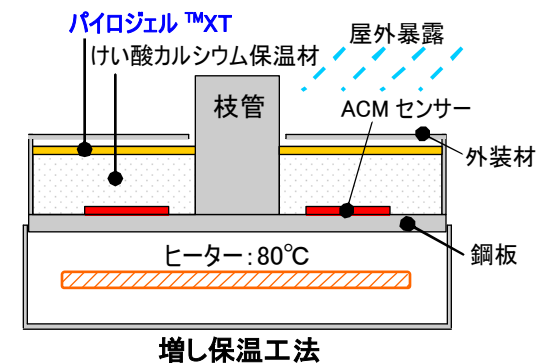
枝管付き模擬配管(内部温度 80℃)を想定した試験体で、『従来保温工法』と『増し保温工法』における配管の腐食抑制効果を、ACM センサーを用いて評価した。

[試験体仕様] 右図参照

従来工法に対して増し保温工法の濡れ時間割合は4割低下が確認され、総電気量も約1/90に減少した。
この結果から腐食速度を推定すると、従来工法と比較し増し保温工法では腐食速度は1/5に低減した。
⇒増し保温工法にはCUI抑制効果が認められた。

基盤となる金属(Fe など)の上に、絶縁体(SiO₂)、導電ペースト(Ag)を積層させた構造となっている。
降雨や結露などによって導電ペースト間に薄い水膜が形成されるとセンサーに電流が流れる。
このセンサーに流れた電気量(日平均電気量)と腐食速度には相関関係があることが知られており、これを用いて腐食速度を評価する。
