●プラントの老朽化

●増し保温工法

●パイロジェル XT (エアロジェル断熱材) の特徴

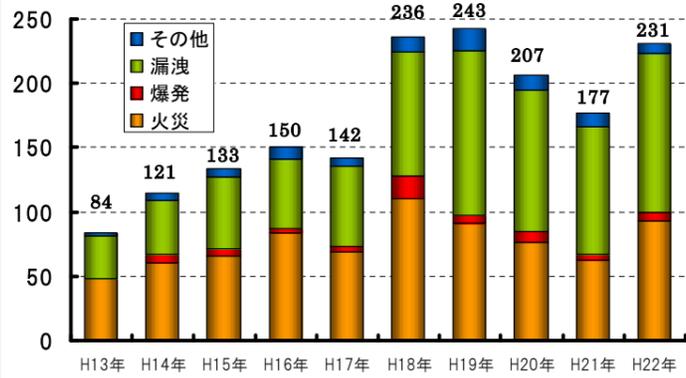
石油コンビナート等特別防災区域の特定事業所における事故件数

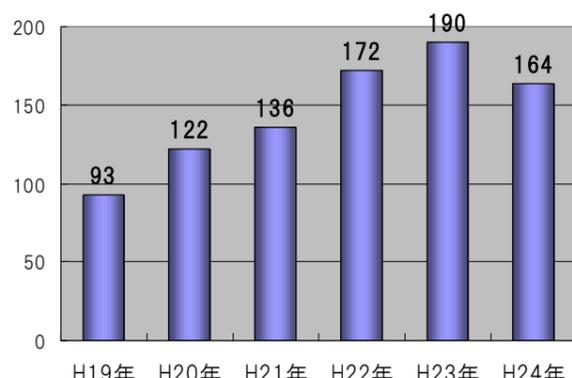
設備劣化・腐食等による事故件数

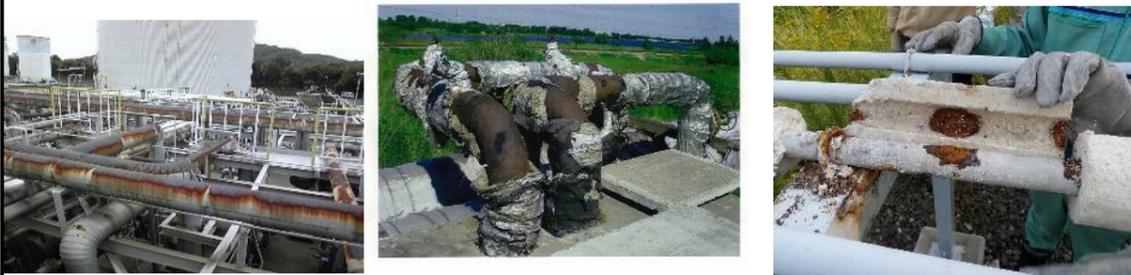
Corrosion **U**nder **I**nsulation の略。保温材下の配管や機器の外表面腐食のこと。水分の存在、運転温度範囲(-5℃~150℃)、乾湿の繰り返しなどがCUIを加速させる。大気中での腐食に比べ、腐食速度が10倍程度となるケースもある。プラントの老朽化に伴い発生する問題のひとつ。

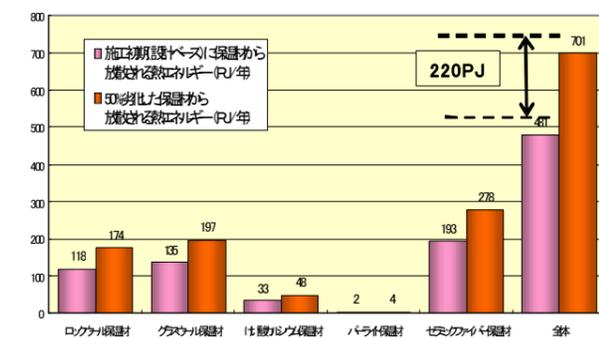
劣化した保温材から放散される熱エネルギーロス

劣化した保温材面積は、施工された保温材総面積の50%とし、劣化した保温材

の熱伝導率: 施工時(設計ベース)の2倍

【保温更新工事による省エネ効果と経済効果】

①改善される熱エネルギー量 (原油の換算係数:

1GJ=0.0258KL)

・701PJ/年-481PJ/年=220PJ/年

220PJ/年 × 10⁶ × 0.0258 ≒ **568万KL/年**

②省エネによる経済効果 (原油設定価格: 1L=63円)

・568万KL/年 × 63円/L ≒ **3,580億円/年**

③保温材が劣化すると消費エネルギーが

8.3%⇒12.1%に増大する。

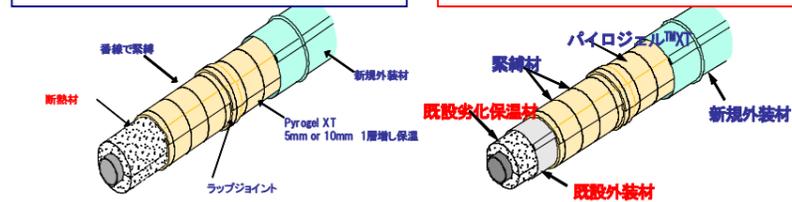
CUI 発生リスクを低減できる工法。既設保温材 (外装材) の上から、パイロジェル XT を上巻きし、既設保温材中の水分を水蒸気として排出。

内部温度 100℃以下、新設に適用

内部温度 100℃以上蒸気配管等に適用

水蒸気を排出し、雨水の浸入をシャットアウト

濡れた保温材の乾燥により、CUI 予防保全効果、及び省エネルギー効果

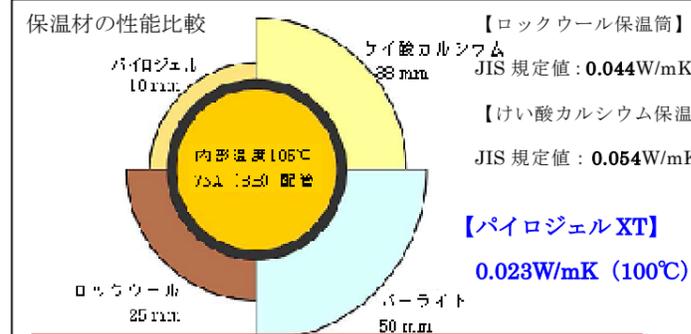
【特性その 1: 低熱伝導率】

従来の保温材と比較し、約 2 倍の断熱性能

ガラス繊維と「シリカエアロジェル」を組み合わせた、優れた断熱性能をもつ材料。一般的な断熱材に比べ、約半分の熱伝導率 (= 同じ厚みで約 2 倍の断熱性能) をもつ。また、撥水性を併せ持ち、吸水による断熱性能の低下、保温材下配管外面腐食 (CUI) のリスクを低減できる。

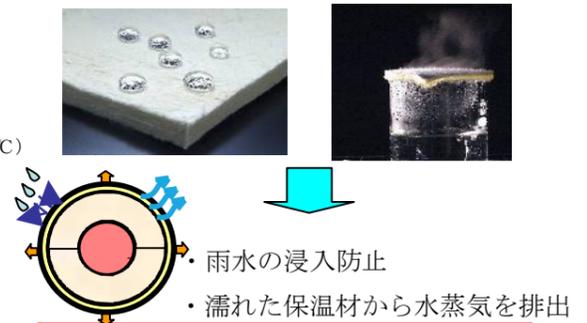
【特性その 2: 撥水性/水蒸気透過性】

水を弾くが、水蒸気は透過する。

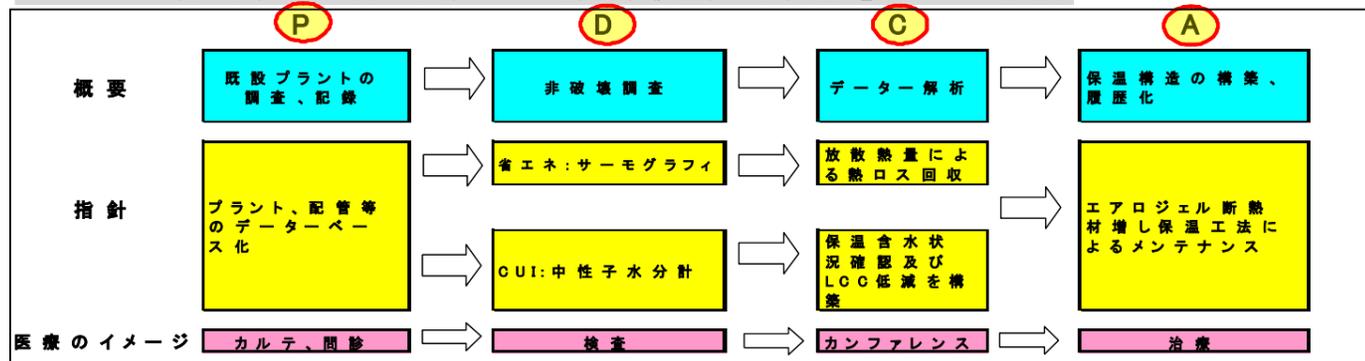
●プラントの省エネ、CUI 対策の提案として『調査、検査、診断、補修』⇒PDCA を廻す
