平成 28 年度 エネルギー関連施設に
関する活断層の工学的研究会

報告書

一般財団法人エンジニアリング協会
地下開発利用研究センター

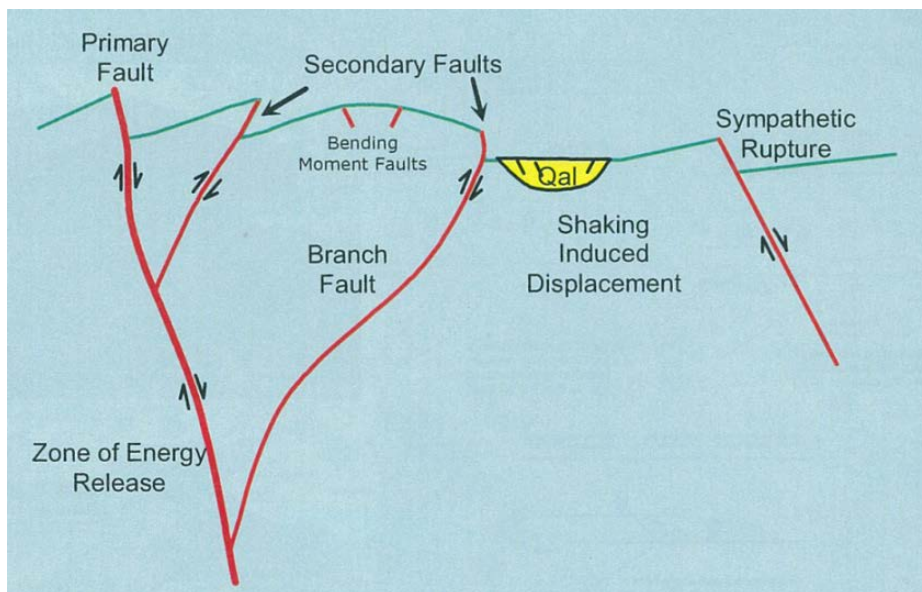
図 2.2-2 地表地震断層の分類と定義（Treiman, 2009）

Treiman(2009)は、地震による災害が予測できるかどうかを検証するため、各地で出現した地表地震断層の特徴を分析した。その中で、断層を次のように分類、定義している、“Primary fault (主断層：地震活動によって現れた主変位がトレースされる断層)”，“Secondary or Branch fault (副断層および分岐断層：主断層と平面もしくは深度方向に接続し、主断層と比べて破碎の程度が小さい断層)”，“Bending moment fault (断層関連褶曲に伴う断層)”，“Sympathetic fault rupture (同情して動いた全く別の断層)”，“Shaking induced displacements (地震動で引き起こされた変位)” (図 2.2-2)。

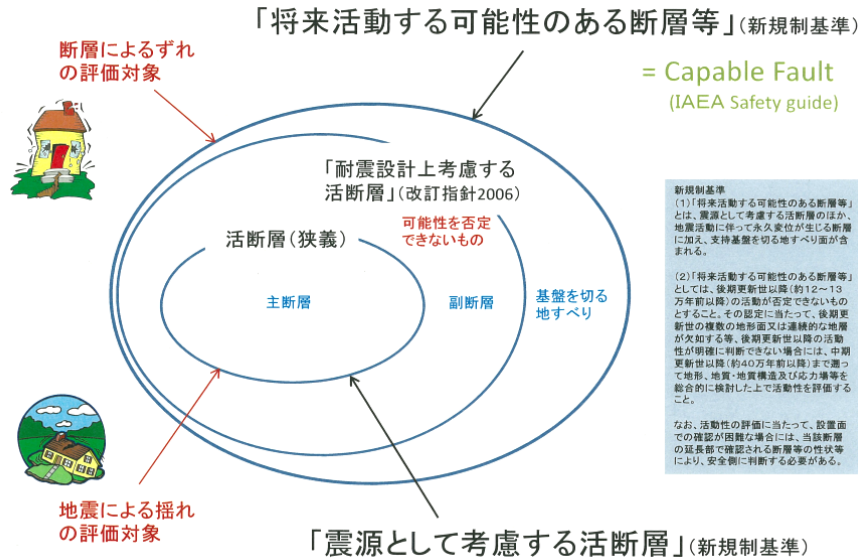
図 2.2-4 新規制基準における「活断層」関連用語の概念整理 (原子力規制委員会, 2013c)

る地すべり面が含まれる」とされ、副次的な断層や地すべりも対象となっている。これは、IAEA Specific Safety Guide No.9 “Seismic Hazards in Site Evaluation for Nuclear Installations” の中の “Capable Fault (地表にずれを起こしかねない断層)” と同義であるとしている (図 2.2-4)。

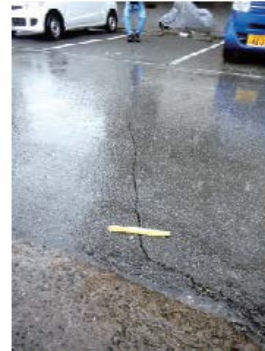
写真-3 図-8の地点①で確認した道路の開口亀裂。北西に向かって平成28年5月10日撮影。

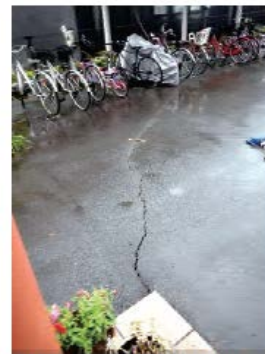
写真-4 図-8の地点②で確認したわずかな南西側落ちの上下変位を伴う開口亀裂。南東に向かって平成28年5月10日撮影。

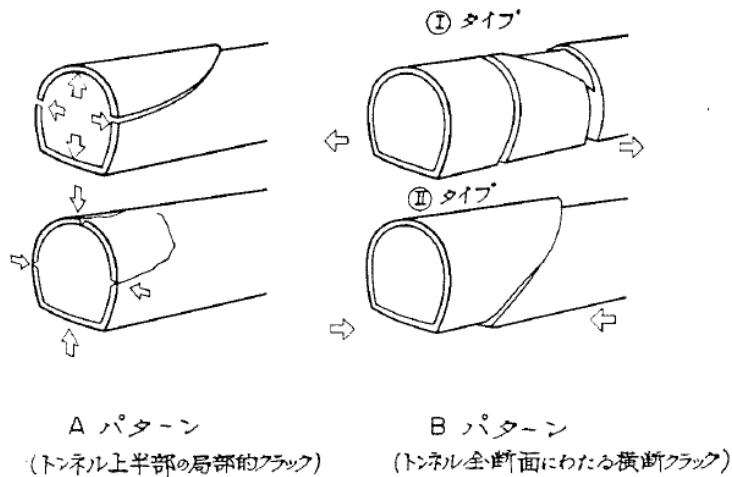
図 3.1-9 発生したクラックのパターン (渡部・安福, 1985)

本トンネルでは、1984年9月14日に発生した長野県西部地震により、巻立コンクリートに多くのクラックが発生した。クラックの分布形態は、図 3.1-9 に示す A, B パターンに分類でき、トンネル全断面にわたる横断クラック (B パターン) の分布中心は直線上に並び、その直線は余震域の長軸中央部を通っていた (渡部・安福, 1985)。巻立コンクリート開口部における断層調査から、これらの破損は地震に伴う断層の変位によるものであることが判明している。変位量は右横ずれ 1~2cm であり、地表面に変位は現れていない (猪原ほか, 1987)。

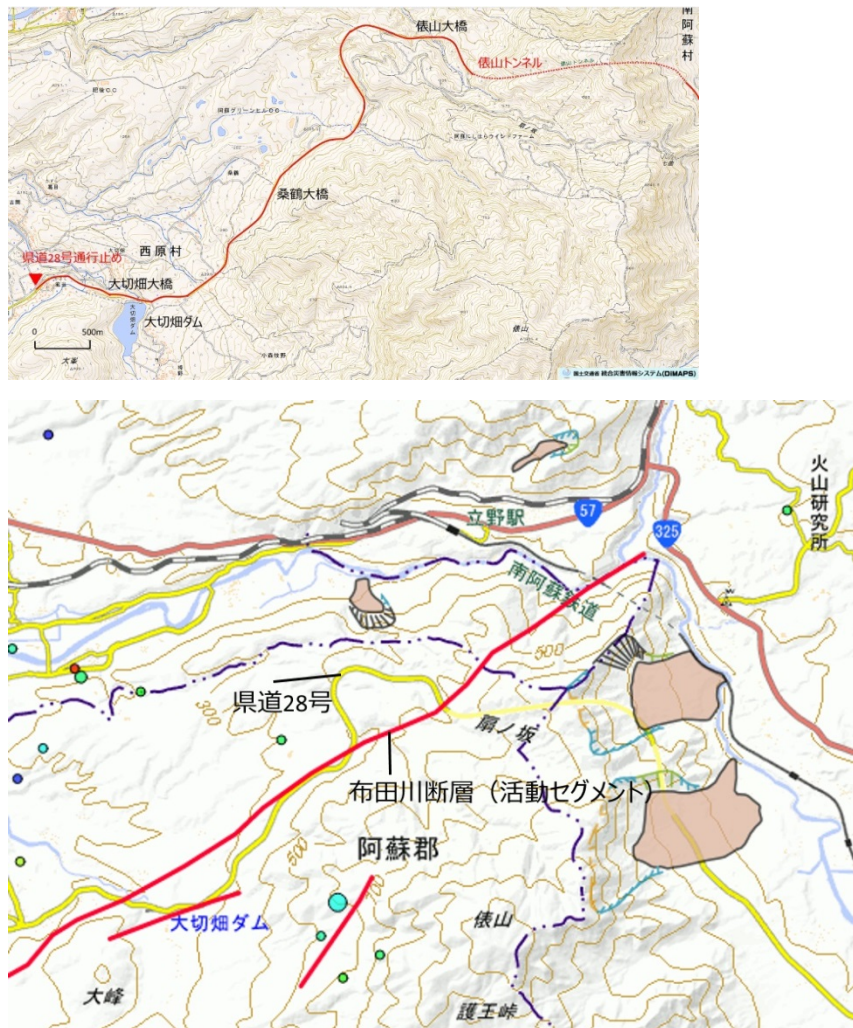
図 3.1-17 俵山トンネルと布田川断層の位置関係（日経コンストラクション，2016）

俵山トンネルは2002年7月に供用された延長2,057m、巾7.5m、高さ4.5mの熊本県の道路トンネルである。図3.1-17に、俵山トンネルと布田川断層の位置関係を示す。布田川断層そのものはトンネルと交差していない。

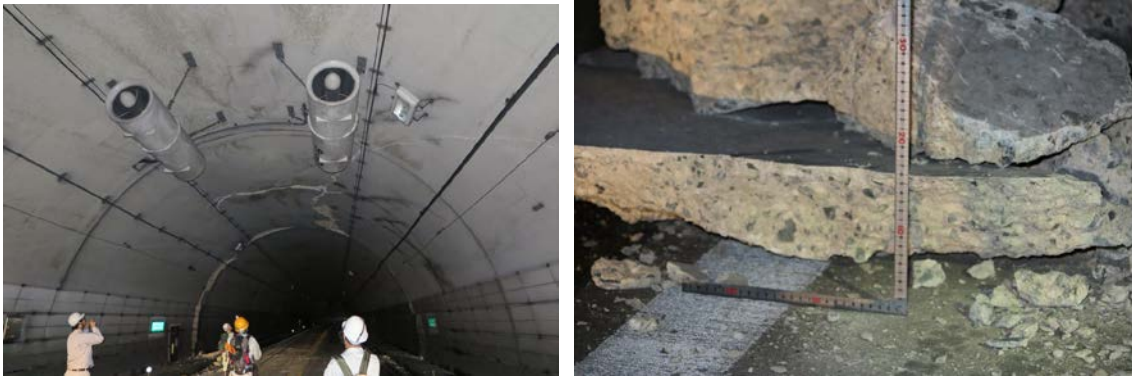
図 3.1-18 x 字型クラック（左）と落下した厚さ 10 cm 程度のコンクリート破片

南阿蘇村（高森）側から 1770m（熊本側から 28 スパン目）付近において，アーチの目地に沿ってコンクリートの表面一部（約 10cm の厚さ）が剥がれ落ちている（図 3.1-18）．舗装版もトンネル軸方向の圧縮を受けているように浮き上がっている．また，トンネル軸方向の圧縮によって路肩部の路盤も座屈的破壊（浮き上がり）が数カ所観察された（図 3.1-19）．

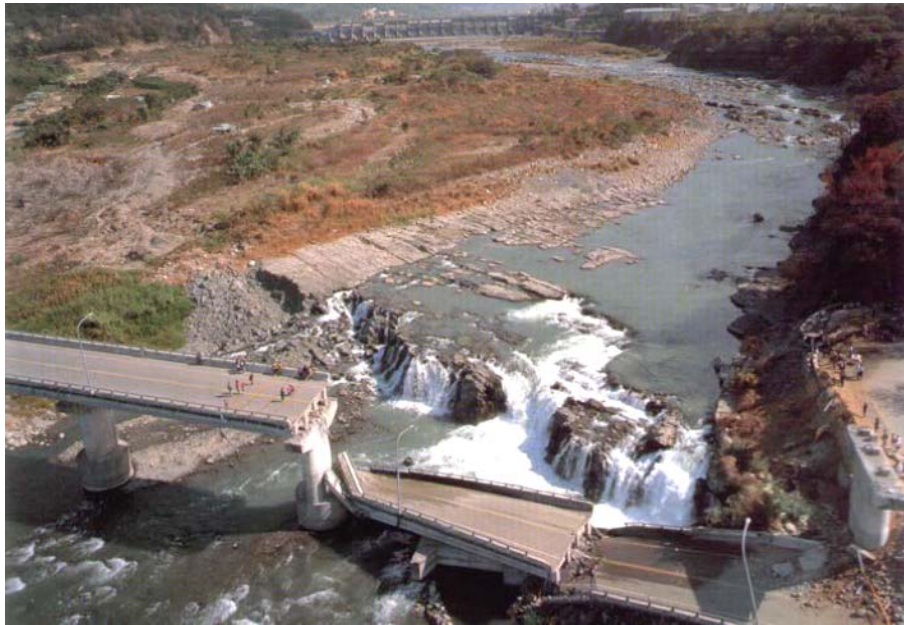
図 3.2-6 断層変位により崩壊した Bei-Feng 橋 (Faccioli et al., 2008)

断層変位に起因して被災したと推定される橋梁として、Bei-Feng 橋の被災状況を図 3.2-6～図 3.2-8 に示す。Bei-Feng 橋は、石岡ダムの西に位置する 1991 年に建設された 13 径間単純橋である。地震断層が南側の橋台と 3 基の橋脚の間を横切り、橋台および 2 基の橋脚が 3～4m 隆起すると共に、下流側に 3～4m 移動したため、3 連の桁が落橋した (土木学会, 2015)。他の床版や橋脚には損傷がほとんど見られないことから断層変位による落橋であると推測されている。図 3.2-8 の右側にみられる滝は 2～3m の段差を伴う断層が河川を横断することにより生じたものである (中村・大角, 1999)。

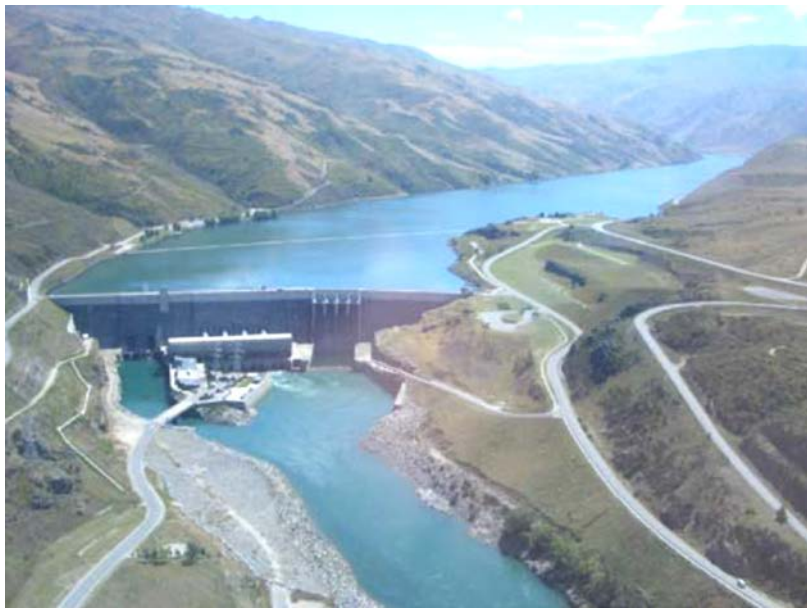
図 3.3-2 Clyde ダムの全景（Amos and Gillon, 2009）

Clyde ダムは、1989年に堤体が完成した堤高 102 メートルの重力式コンクリートダムである（図 3.3-2）。本ダムでは、基礎岩盤の掘削中の 1982 年にダム基礎部に活断層が発見された。このため活断層の可能な滑動量と方向の調査が行われ、その方向で 2m の横ずれと 1m の傾斜ずれを吸収できるスリットがダム本体に設けられた（図 3.3-3, 図 3.3-4, 図 3.3-5 参照）。スリットの上流側には、貯水による水圧で押し付けられるくさび状の栓（コンクリート製のウェッジプラグ）をジョイント部に仮留めし、貯水池からの水の流入を防ぐ仕組みになっている（詳細構造は、中村（1991）および Konagai et al.（2007）による JSPS Project report の第 7 章を参照。）。
